財団法人 滋賀県文化財保護協会

天井川の生い立ちを考える その2

一天井川の目的と機能一

重田 勉

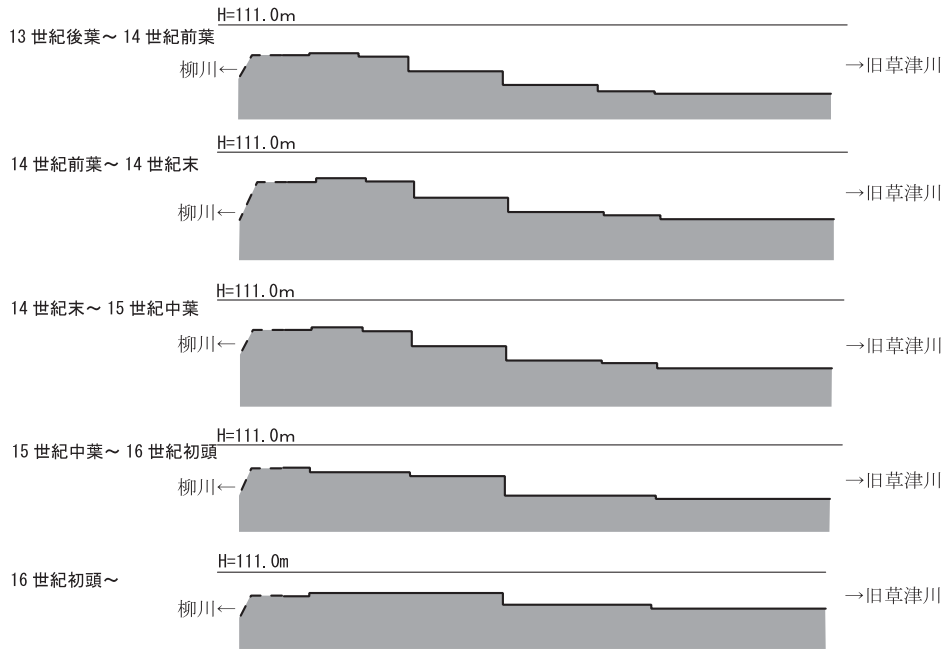
図2 柳遺跡水田遺構変遷図

草津川放水路の建設に伴い、草津市青地町の柳遺跡で発掘調査が行われた(滋賀県教育委員会ほか2006)。放水路が旧草津川に取り付く地点である。調査の結果、13世紀後半から16世紀に至るまでの水田遺構や畦認された。水田遺構は幾度か洪水による被害を受けてはいたが、その度に復旧され、水田耕作が営まれ続けており、一筆の面積に変化はあるものの、ほぼ水田耕作開始時の形状を保ち続けていた(図2)。

検出された水田の勾配は緩やかで、柳川から旧草津川へ向って低くなっていた。状況からみて、柳川から取水し、旧草津川へ排水していたと思われる。

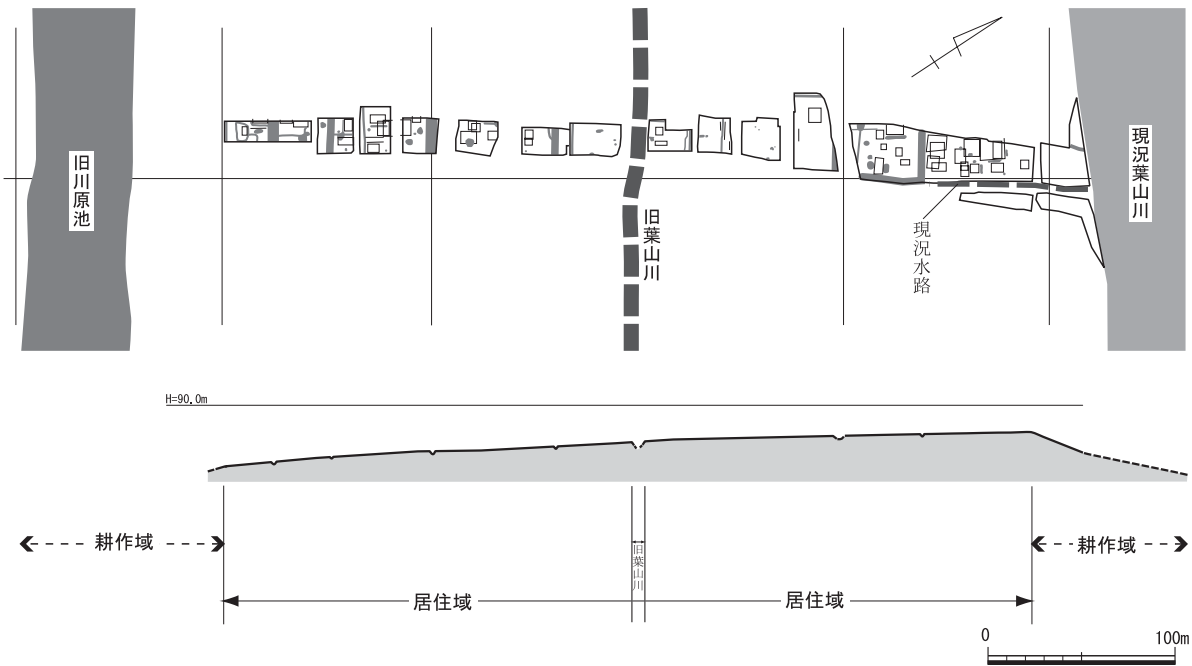
図3 宮前遺跡旧地形断面図

図3は平成12年度・13年度調査で、南北約400mに渡って検出された13世紀頃の集落跡である。各調査区では掘立柱建物や井戸・溝などが検出され、居住域であることは明らかである。集落の北端は現況葉山川付近で、栗太郡条里6条9里8坪と6条9里9坪の坪界付近、南端は旧川原池付近で、6条と7条の条界線上にあたる。旧葉山川は6条9里10坪・11坪の坪界線上を通過していた。

旧地形は、集落北端付近が最も高く、南端に向って緩やか下降していく傾斜地である。旧葉山川は緩傾斜地の中程を貫流していることになる。天井川化してからは、旧葉山川の両岸には厚い洪水砂の堆積がみられ、自然堤防を形成した。

現況葉山川の箇所は、右岸側の試掘調査で埋没した旧河道であることが分かっている。埋没時期は不明だが、この旧河道が天井川化していた形跡はなく、現況位置に付け替えられるまでは水田であったので、中世頃には平地化していたと考える。

宮前遺跡の遺構の状況などからみると、やはり居住域は微高地上に設けられていたことが分かる。集落南端では浅い溝が1条検出され、この溝以南では遺構は全く検出されなかった。おそらくここより旧川原池に向って耕作地等が営まれたと思われる。
